Evaluación del desgaste de pavimento flexible mediante el uso de fotogrametría de corto alcance

Evaluation of Flexible Pavement Wears through the Use of Short-Range Photogrammetry

Lauro Patricio Cango Mena¹, Belizario Amador Zárate Torres²

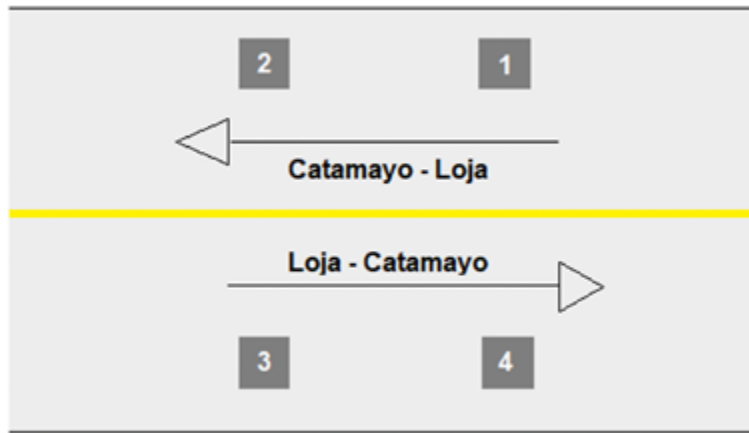
Las microzonas de estudio se ubican en un tramo de la vía Loja-Catamayo, en la provincia de Loja, sur del Ecuador, como se detalla en la figura 1.

Figura 1. Esquema de las zonas de muestreo en la vía

Estas microzonas se seleccionaron de manera aleatoria en el tramo de estudio y consistieron en dos microzonas por cada carril de circulación y tienen un área efectiva de 0,25 m². Para la captura de las imágenes se utilizó una cámara GoPro Hero 3+, cuyas características se muestran en la tabla 1.

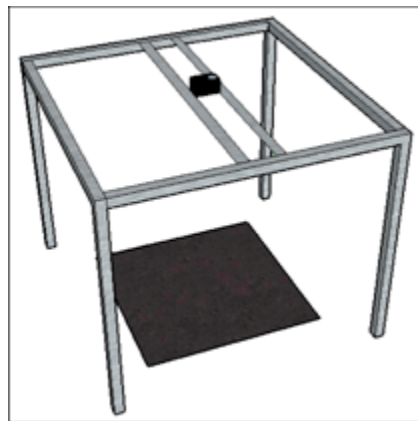
Como elemento de soporte para montar la cámara se construyó una estructura metálica de 0,60 × 0,60 × 0,60 m y provista de dos regletas que permiten ajustar los traslapes longitudinales y transversales (figura 2).

Figura 2. Estructura metálica de soporte

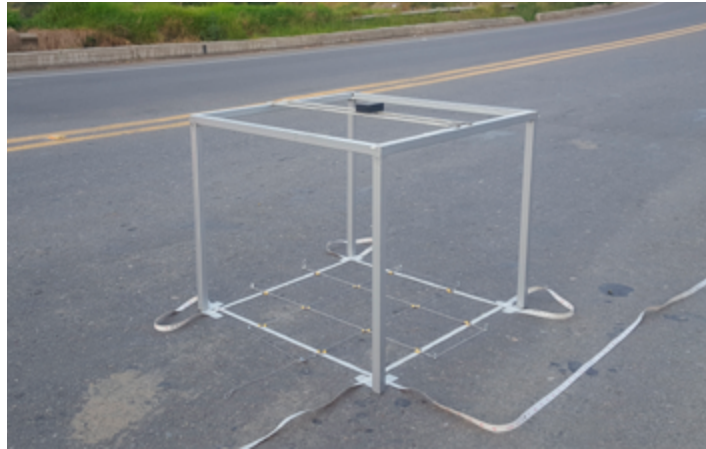
La cámara se la ubicó en 9 puntos específicos sobre la estructura metálica, de los cuales se obtuvieron imágenes con un traslape superior al 80 % entre cada una. En total hubo 2 mediciones: la primera, el 14 de mayo, y la segunda, el 12 de junio, con un intervalo de tiempo de 29 días (figura 5).

Figura 5. Toma de muestras en la zona de estudio

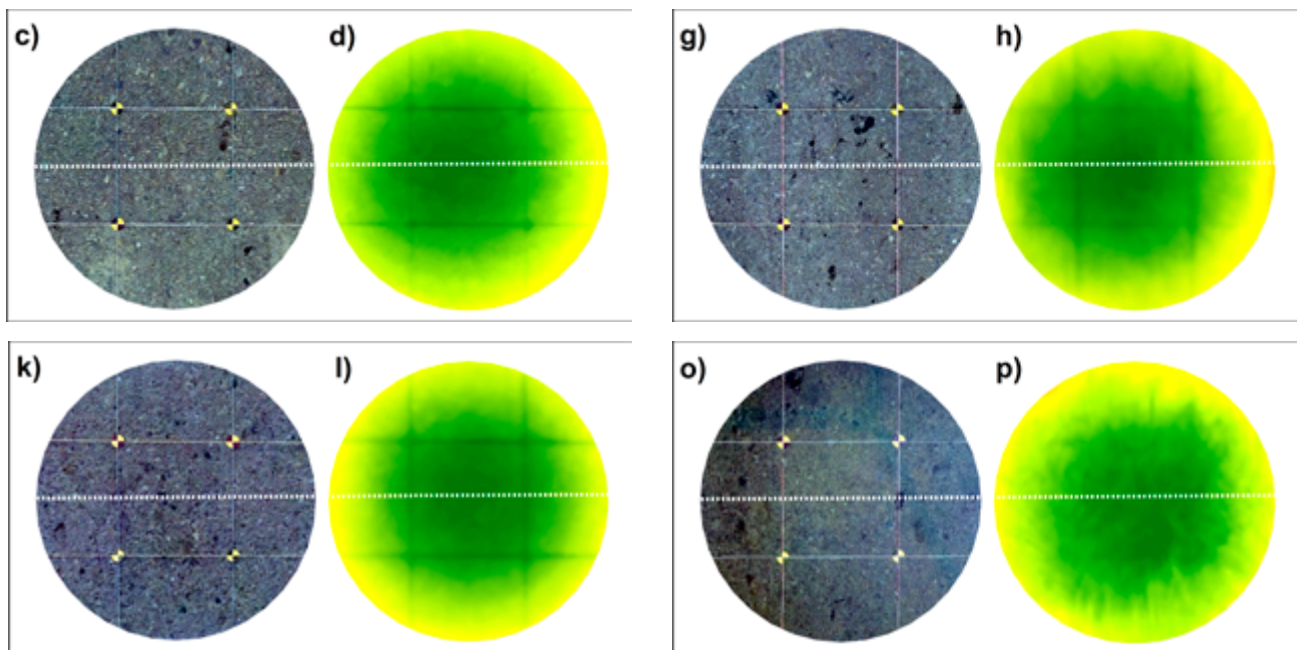
Luego de realizado el procesamiento de las imágenes con el software, se obtuvieron las ortofotos y los MDE por cada microzona y sentido de circulación, como se muestra en la figura 6.

Figura 6. Ortofotos y MDE generados en las microzonas: a, b, c, d, e, f, g, h, sentido Catamayo-Loja. i, j, k, l, m, n, o, p, sentido Loja-Catamayo. Y línea de perfil

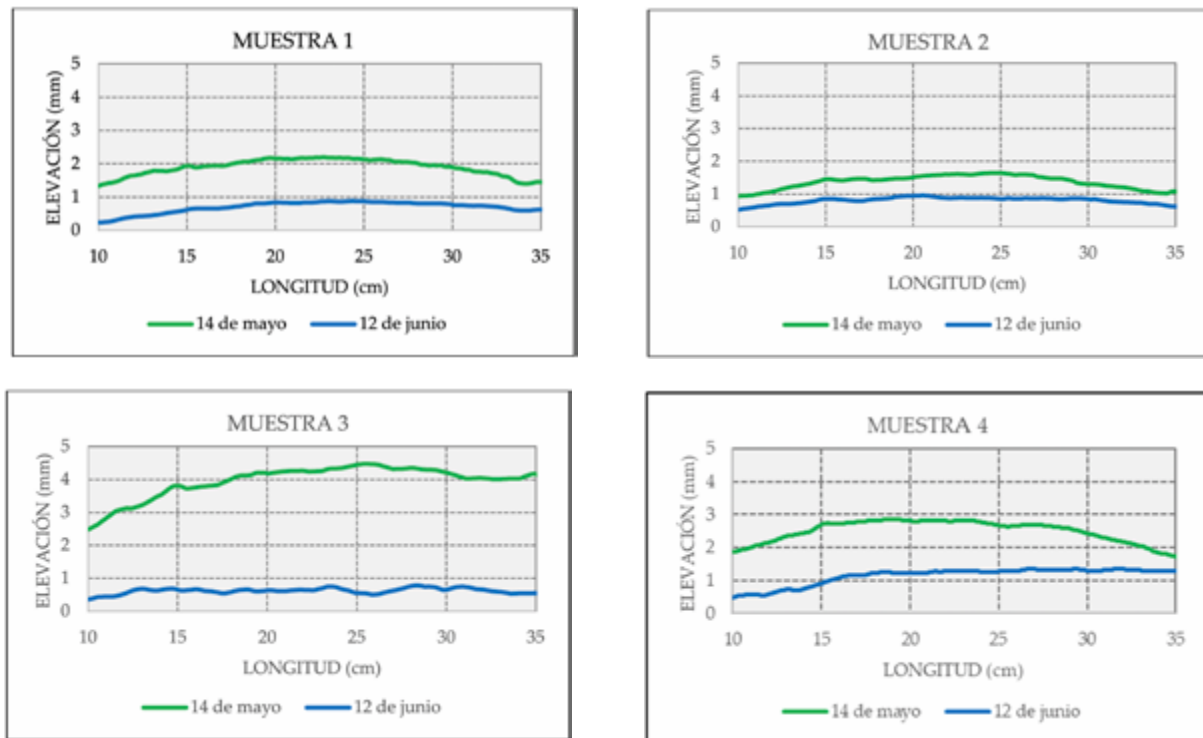
La desviación estándar para los puntos de apoyo es de 0,86 mm; mientras que para los puntos de control es de 0,51 mm. La variación de los errores en los puntos de control es menor, debido a que son pocos los puntos tomados para el cálculo. En la figura 7 se muestran los perfiles iniciales y finales en cada microzona.

Figura 7. Perfiles de los MDE para las diferentes muestras

En los perfiles de las muestras 1, 2 y 4 se observa que en los puntos de control y apoyo existe un error total máximo de 2,06 mm, 1,81 mm y 2,44 mm, respectivamente; entre tanto, en la diferencia de MDE se observa que el desgaste es menor al valor del error total. Por lo tanto, el desgaste no se puede determinar con exactitud, porque es excedido al valor del error.

A diferencia de la muestra 3, donde el error total máximo es menor al valor del desgaste; por lo tanto, se estima que existe un desgaste efectivo en la microzona de 1 mm, como se resumen en la tabla 3.

Además, en los perfiles se observa que existe una diferencia altitudinal entre los MDE, y principalmente se da en la parte central. Entonces, se deduce que ha existido una variación milimétrica de la superficie de rodadura pero, según los errores calculados, no se puede establecer con exactitud.

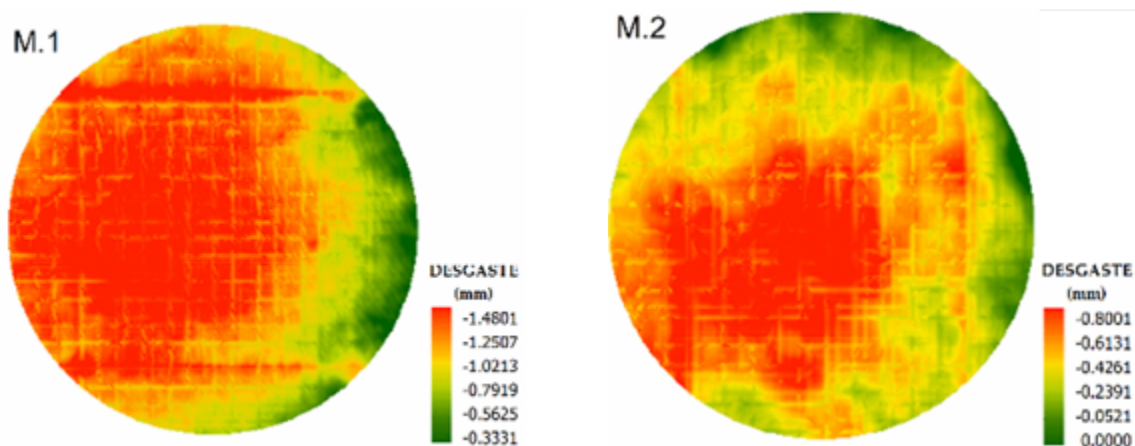
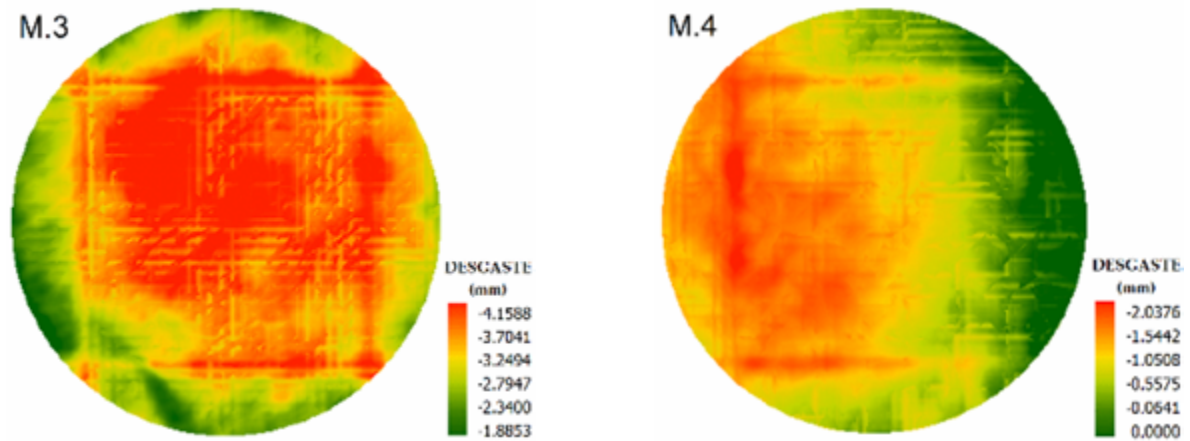
Los modelos producto de la diferencia de los MDE de las muestras a diferentes fechas se presentan en la figura 8.

Figura 8. Diferencia de los MDE para las muestras

Con los modelos observados anteriormente, la variación altimétrica en la muestra 3 presenta una mayor variación de elevación, por lo que se ratifica y deduce que existe un mayor desgaste del pavimento flexible ubicado en el tramo de la vía Loja-Catamayo.
