Cartografía de riesgos urbanos por fallas geológicas en zonas urbanas, prevención y análisis con Sistemas de Información Geográfica, Ciudad de México, México *

Urban risk mapping for geological faults in urban areas, prevention and analysis with Geographic Information Systems, Mexico City, Mexico

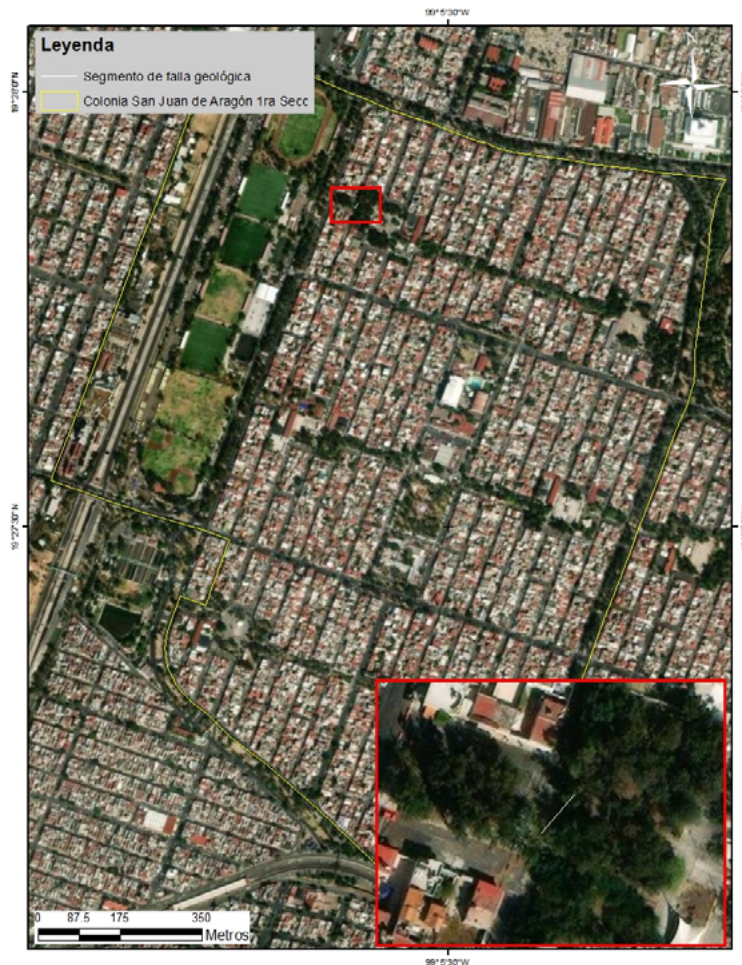
Figura 6. Ubicación cartográfica de la falla geológica en Quinta Cerrada avenida 503, Colonia San Juan de Aragón 1ra Sección
Fuente: Elaboración propia

Según notas periodísticas la grieta inició en la Quinta Cerrada de la avenida 503, perjudicando 14 casas extendiéndose aproximadamente hasta la avenida 505 (Mendoza, 2021), por lo anterior, se ubicó empíricamente la grieta con apoyo de fotointerpretación, puntualizando que según vecinos de la zona se extendió aún más visualmente (Figura 5), precisando que su extensión interna no visual podrá ser aún mayor en cuanto a su longitud afectando a futuro un mayor número de viviendas; inclusive existiendo en la zona de la falla la primaria Nepal y el Centro de Salud San Juan de Aragón (Figura 6).

Según la muestra de las [Figuras 5 y 6](#), se observa la avería geológica inicial de la zona de estudio, por ello, la atención de expertos en geofísica, geología y geografía, con la primicia de establecer estudios con fisurómetros, equipos electrónicos portátiles de alta sensibilidad y detectores de gas radón, identificando las viviendas que poseen un nivel alto y muy alto de riesgo ante posibles colapsos de construcciones.
